# PERIÓDICO OFICIAL

29 DE NOVIEMBRE DE 2023

**ACUERDO MEDIANTE EL CUAL SE APRUEBA EL "ATLAS DE RIESGOS DEL MUNICIPIO DE CENTRO, TABASCO".**

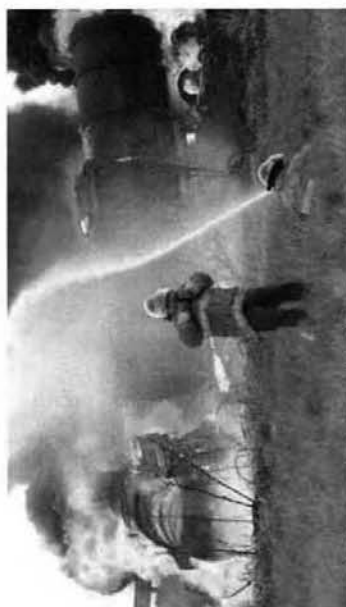
Figura 2.-Alacalanes y explosión de pipa cargada de turbonera. Fuente: Méndez (2008).

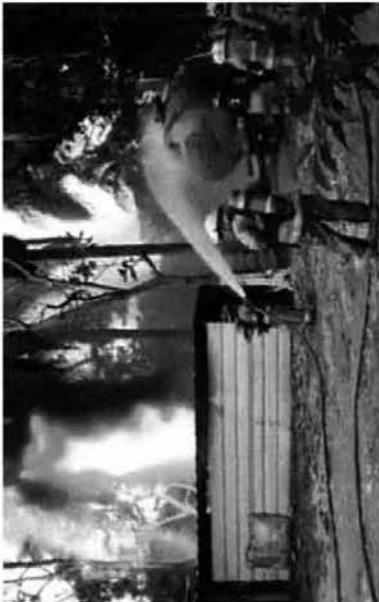
Figura 3.- Incendio y explosión por combustible en el municipio de Centro, Tabasco (Dato AS).

combustible de manera ilegal (huachicol) a los contenedores que se encontraban en una vivienda en la rancharía Anacleto Canabal del municipio de Centro (Figura 3) (El Heraldo de Tabasco, 2019).

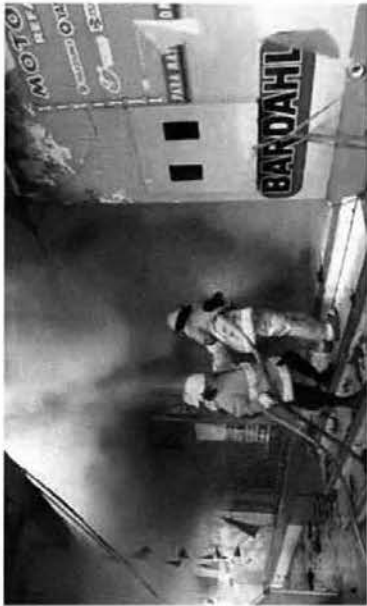
Figura 4.- Incendio de reflectores en la ciudad de Villahermosa. Fuente: Imo TV (2017).

Por otra parte, el INEGI reportó dos incendios forestales en el que se afectaron cinco hectáreas en total (INEGI, 2017); así mismo los medios de comunicación reportaron un incendio de pastizal y llantas en el año 2017 (ADN40, 2022; Uno TV, 2017) y el incendio de una refaccionaria en la ciudad de Villahermosa (Uno TV, 2017) (Figura 4).

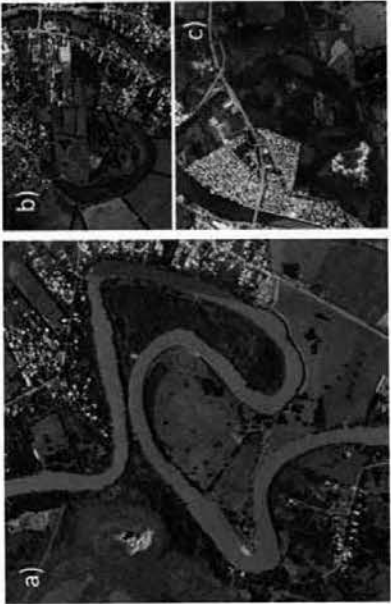
Figura 5. a) Meandros del sistema Mezcalapa - Grijalva, el meandro sobre el río de la Sierra, b) Meandro sobre el río Mezcalapa y c) Meandro convertido en la Laguna del Camarón (Google Earth).

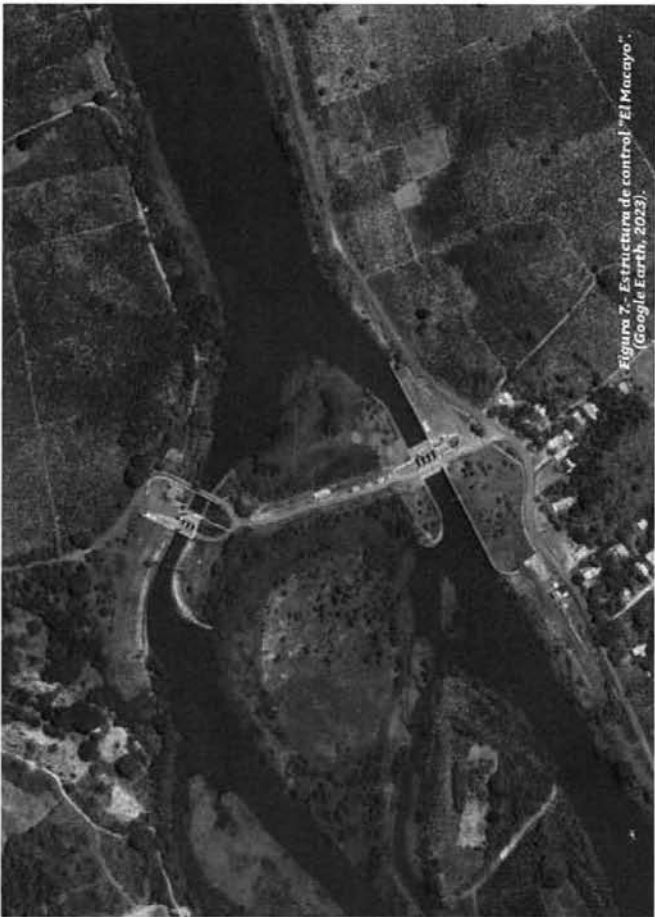
Figura 7.- Estructura de control "El Mucayo".  
(Google Earth, 2023).

El Mucayo consta de un canal en la margen izquierda con tres compuertas radiales; una cortina permeable de entrocamiento; bóvedas de mortero; un canal en la margen de la derecha con cuatro compuertas radiales, así como caminos de acceso (Figura 7). Por la margen izquierda, se controlan 350 m<sup>3</sup>/s, y por la margen derecha se tiene un control de 500 m<sup>3</sup>/s, lo que limita el flujo de agua del río Carrizal a 850 m<sup>3</sup>/s.

En el periodo 2003 al 2012 se diseñó y construye la estructura del Mescayo que es un mecanismo de control del flujo de agua proveniente del río Mezcalapa hacia la ciudad de Villahermosa y poblaciones aledañas al río Carrizal (Figura 7).

Por su costo (1,100 millones de pesos), complejidad e importancia en el control de las avenidas, la estructura del Mucayo es una de las obras de mayor relevancia en el Plan Hidráulico Integral de Tabasco. El diseño y construcción de esta estructura comenzó en el año 2003 como parte de los trabajos del Programa Integral Contra Inundaciones (PICI). Sin embargo, es hasta junio del año 2013 que finalmente se concluye su construcción como parte del Plan Nacional Hidráulico 2007-2012. La estructura de control sobre el río Carrizal tiene como objetivo disminuir el caudal proveniente del río Mercahuapá atenuando así al máximo las condiciones de riesgo y vulnerabilidad a que está sujeta la población y sus actividades económicas frente a la ocurrencia de eventos hidrometeorológicos extremos que afectan la planicie costera de Tabasco (Ochoa, 2013).

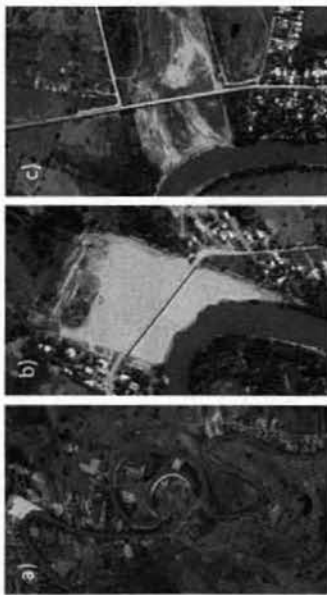
Figura 9.- Escotaduras del río de la Sierra. a) Meandro del río de la Sierra b) Escotadura norte c) Escotadura sur. (Google Earth, 2023).

En la parte izquierda de la Figura 9 se observan los meandros del río de la Sierra en el tramo Pueblo Nuevo a Peña a), así como las escotaduras norte b) y sur c).

Como parte de los programas de control de las inundaciones para la ciudad de Villahermosa se han realizado obras de protección de las zonas bajas, mejorando el drenaje de las zonas bajas. Entre las diversas obras construidas destacan varios kilómetros de bordos y muros de contención, así como escotaduras que bajo ciertas condiciones desvían parte del caudal del río hacia otras áreas disminuyendo el caudal que transita rumbo a la ciudad (Figura 9) (Ochoa, 2013).

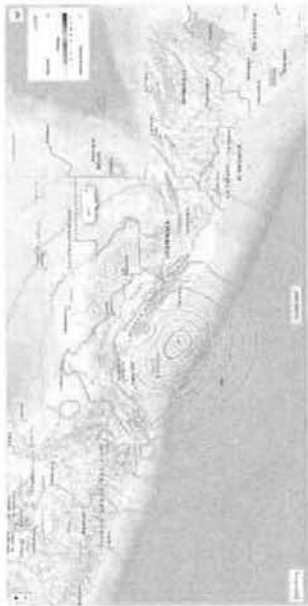
Figura 16.- Iconos de la distribución e intensidad de la onda del sismo registrado el 7 de septiembre de 2017. (USGS, 2022).

centro del país (Figura 16 y 17).

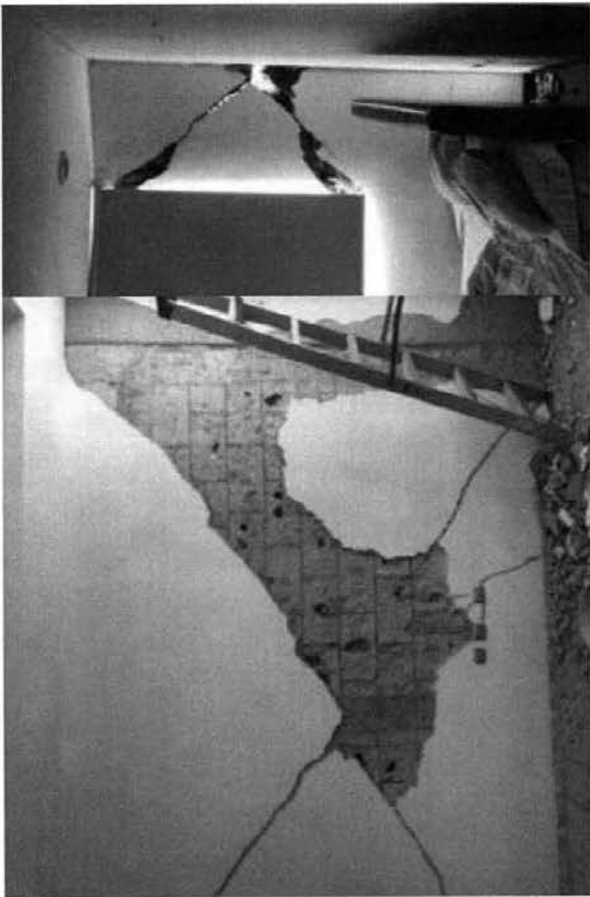
Los muros de diafragma consisten en un panel de mampostería reforzada o no reforzada y un muro de concreto reforzado o de acero estructural. Para el caso de muros de concreto reforzado, se construye el muro y posteriormente el panel de mampostería.

Figura 20.- Daños en mampostería de muro de diafragma. Fuente: de la Cruz et al., (2017).

Figura 20.- Daños en mampostería de muros de diafragma (De la Cruz et al., 2017).

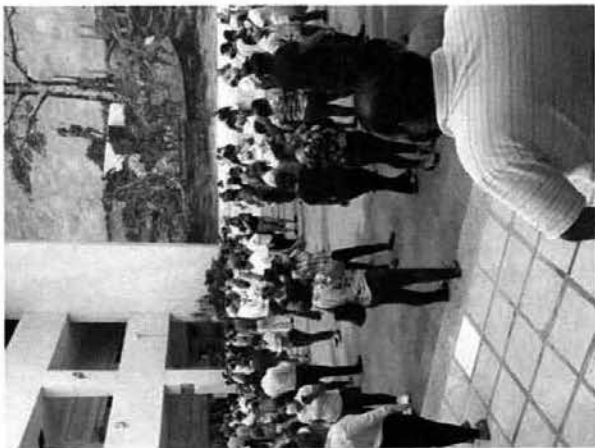
Figura 21.- A) Daños a la Iglesia de Nuestra Madre de Asunción de María en la Colonia Acueducto Canabal construida en 1959; y B) Daños en la fachada de la plaza comercial Seridens. Fuente: De la Cruz et al., (2017).

Figura 21.- A) Datos a la Iglesia de Nuestra Madre de Asunción de María en la Colonia Anacleto Canabal construida en 1959; y B) Daños en la fachada de la plaza comercial Sendero (De la Cruz et al., 2017).

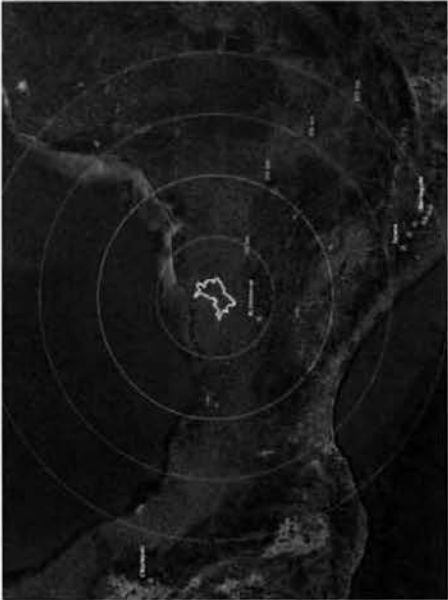
Figura 21.- Ubicación del municipio de Centro, Tabasco con referencia al volcán El Chichón y al Área Volcánica Centroamericana. Fuente: Elaboración propia.

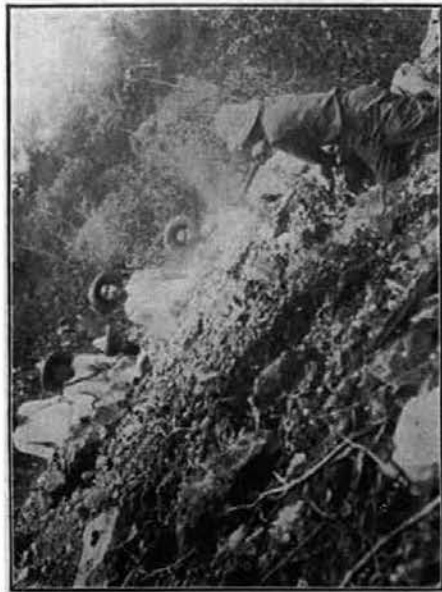
Figura 24.- Una sulfatara en el borde interior sureste del cráter. Fuente: Müllerried (1933).

"Cada sulfatara tiene una o varias salidas de un humo blanco que trata de agitar o de gritar, allí fuerte, alta, ligero, cambiándolo constantemente, la fuerza de la efusión en parte acompaña por un ruido intenso, a veces con olor a óxido de sulfuro o ácido sulfúrico (sulfuro de hidrógeno), bastante caliente (50°C) hasta temperatura de agua hirviendo, depositando cristales, a veces estalactitas de azufre".

Los primeros reportes científicos del volcán provienen de 1828 a 1933 cuando el Geólogo alemán K.O. Müllerried realizó un estudio en Chiapas donde a mediados de 1930 se observaron algunos temblores y se observaron fumarolas. Ese mismo año el Instituto de Geología de la Universidad Nacional Autónoma de México (UNAM) comisionó a Müllerried para investigar los acontecimientos. En su expedición Müllerried reportó la presencia de sulfataras en las laderas del cráter (Figura 24).

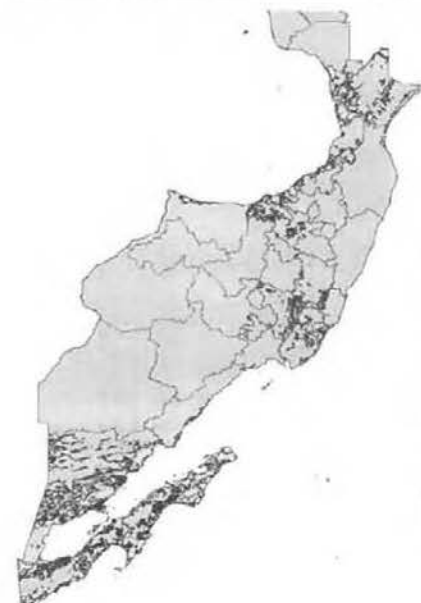
Figura 29.- Mapa de licuación de la República Mexicana. (Bougarne Mendez, 2002).

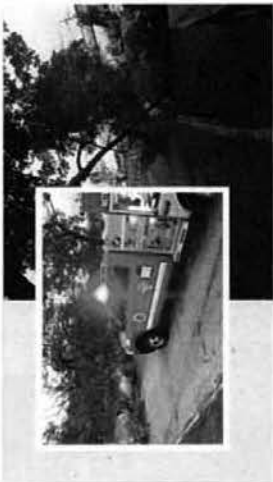
Figura 34.- Limpieza de ramas de árbol derribadas por viento. Fuente: (EPCCT 14-05-2023).  
<https://twitter.com/ProvinciaTabasco/status/1657794809464079474>

Los daños asociados a los vientos en el municipio generalmente son leves y suelen estar relacionados con la caída de árboles viejos o enfermos, desprendimientos de techos de lámina aislados en su soporte o estructura o que no se encuentran correctamente asegurados, caída de anuncios espectaculares anclados de forma incorrecta o con falta de mantenimiento, entre otros daños ligeros (Figura 34).

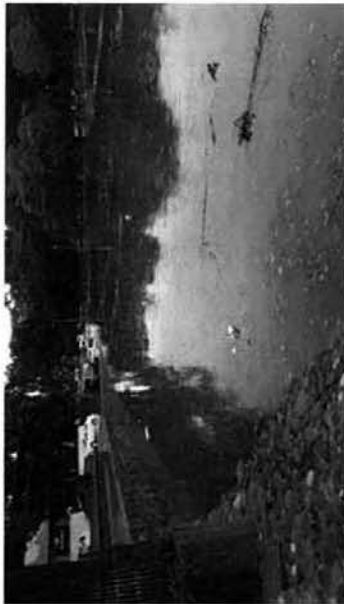
Figura 36.- Con lluvias fuertes el Vaso Corrali recibe los aportes de la cuenca en la zona de Tamaul, Arasta y la colonia el Águila, por lo que es frecuente se desborda en la zona frente a la Mejor Cebá. (Fotografía del Dato Puentes, 2019).

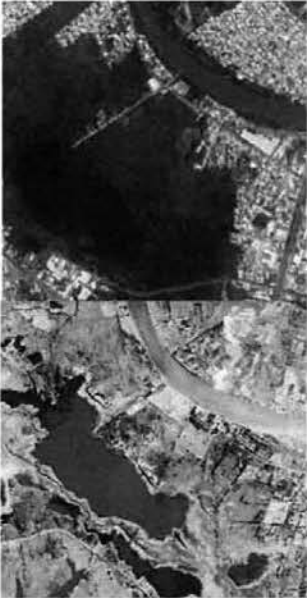
Figura 37.- Cambio en la Laguna el Negro, izquierda 1940 (Daz Peña et al., 2017), derecha 2022. (Google, 2022).

de la Aduna y Curbueso, las cuales han sido prácticamente desecadas, utilizando ahora esas áreas no tienen ya una conexión con el río para descargar, por lo que toda el agua que proviene de la cuenca se almacena en este punto. Una situación similar aplica para otras lagunas urbanas como el Negro y El Espejo (Figura 37).

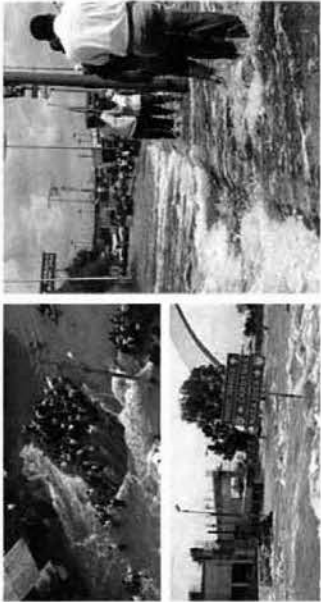
Figura 39. Diferentes ejemplos de las inundaciones en el municipio de Centro, Tabasco. Fuente: (Caden, 2023).

A diferencia de las fuertes corrientes que se presentan en las zonas montañosas con altas pendientes, mismas que incluso pueden arrastrar vehículos, personas y animales, el promedio de velocidad registrado en la planicie de inundación fuera del cauce no supera los 20 cm/s. Sin embargo, existen excepciones que pueden acelerar la corriente del agua fuera del cauce incrementando de esta manera el nivel de peligro (Figura 39).

Este efecto, es producto del vacío que generan las áreas protegidas y de la presión que se tiene detrás del agua, al momento de la falla, el agua puede encontrar espacio para su recorrido funcionando como un vertedero (Figura 39).

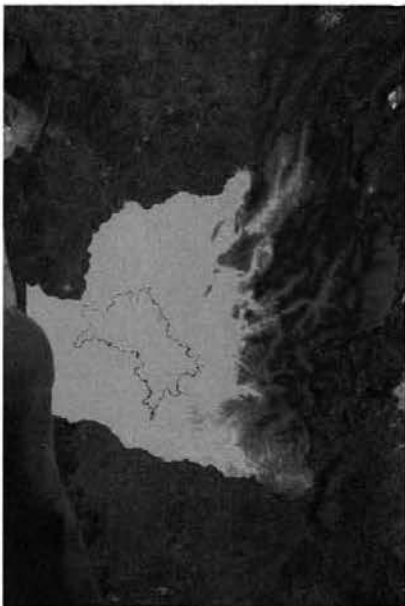
Figura 41.- Modelo digital de elevación generado a partir de los datos topográficos del CEM, fuente: Elaboración propia.

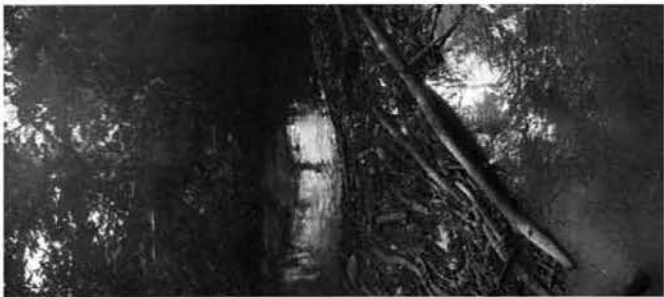
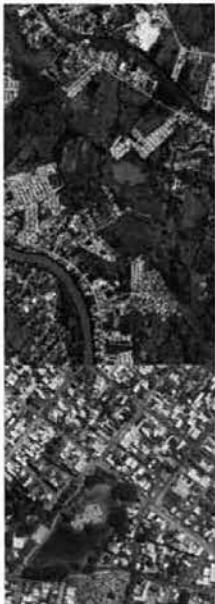
Figura 14.- Izquierda. Vaso regulador de la zona de influencia de la laguna Cuicatlan. Derecha. Zona de influencia de la laguna Cuicatlan.

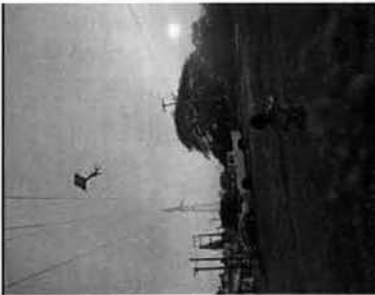
Figura 43.- Peligro por uso de Derecho de vía.

Para el caso de las líneas de alta tensión, estas se soportan en estructuras de metal de gran altura, por lo que son menos susceptibles de ser dañadas por objetos que las golpeen y las corten. Por otra parte, debido a su naturaleza, las líneas de alta tensión se encuentran asentadas sobre un derecho de vía exclusivo que no debe ser utilizado para otras actividades. No obstante, en la práctica esta regla no se cumple plenamente por lo que en algunas ocasiones se observa que bajo las líneas se encuentran áreas deportivas, jardines e incluso llegan a establecerse algunas viviendas (Figura 43).

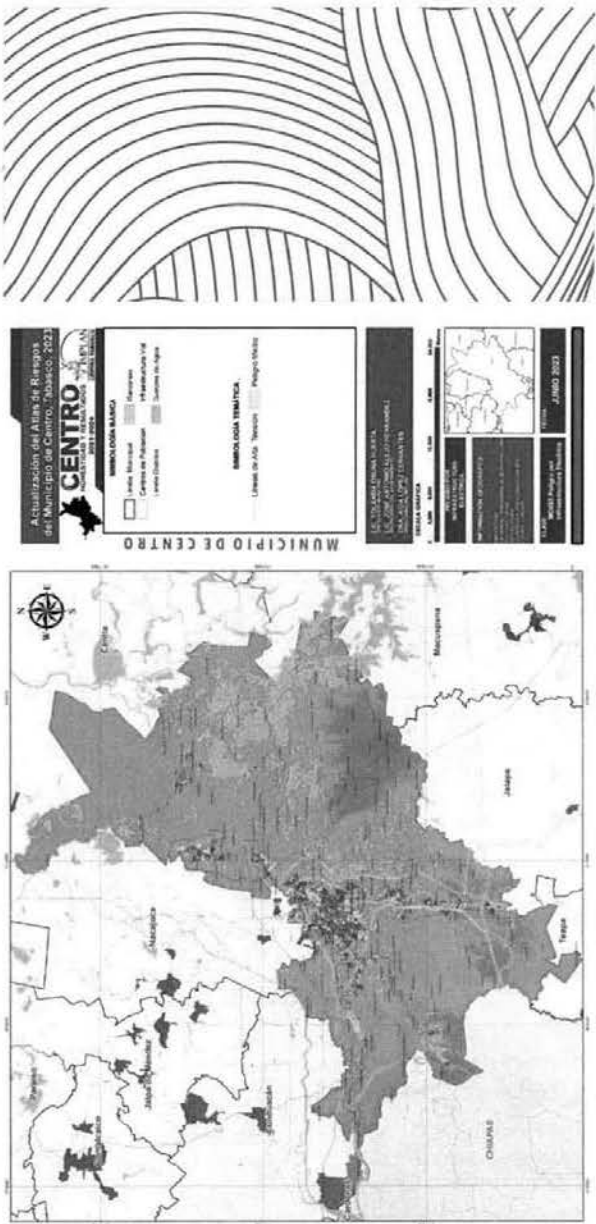
Mapa 53.- Peligro por infraestructura eléctrica en el municipio de Centro, Tabasco. Fuente: Elaboración propia.

El nivel de peligro asignado para los corredores de líneas de Alta y Baja Tensión de Comisión Federal de Electricidad en zonas rurales y urbanas del municipio de Centro fue medio. En el Mapa 53 puede observarse a detalle el peligro por infraestructura eléctrica para el municipio de Centro, Tabasco.

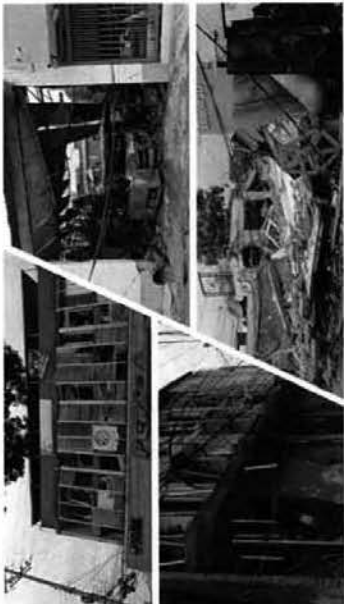
Figura 46. Impacto de una explosión en el Centro de tostado y molinero del Café la Cabaña. (IPCET, 2022).

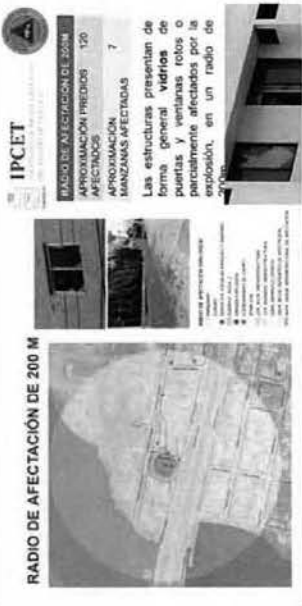
Figura 47. Radio de afectación por la explosión. Fuente: IPCET.

Una segunda banda de impacto se registró en la franja de los 20 a 40 m donde se encontraron los edificios de la zona de las oficinas de la planta, en donde una tercera zona que alcanzó los 400 m en donde el principal daño ocasionado fueron ventanas rotas (Figura 47).

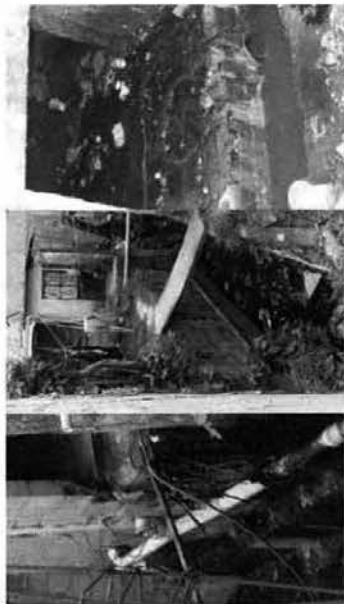
Figura 48.- Descargas de aguas residuales sobre la colonia el Ágoda que entran a la laguna de las fusiones por el Vaso Central.

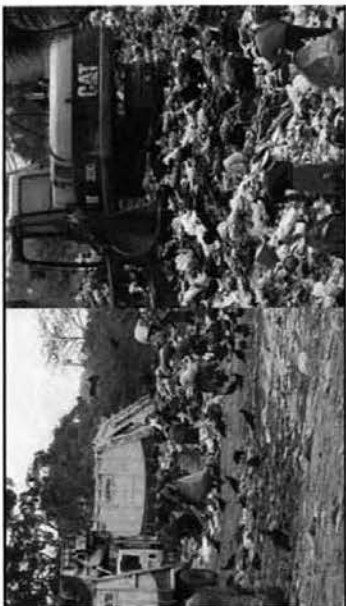
Figura 50.- Centro de Transferencia de Residuos Sólidos Urbanos, Centro, Tabasco. (El Heraldo de Tabasco, 2023).

Centro de Transferencia de Residuos Sólidos Urbanos que se localiza en Loma de Caballo. En este sitio tanto los servicios municipales como diversas organizaciones de recolectores ocupan el sector para separar y clasificar residuos para su reciclaje y reutilización. Esta actividad provoca que los lloviznos de los residuos escurran sobre la superficie contaminando las aguas superficiales y además se infiltran en el subsuelo contaminando las aguas subterráneas (Figura 50).

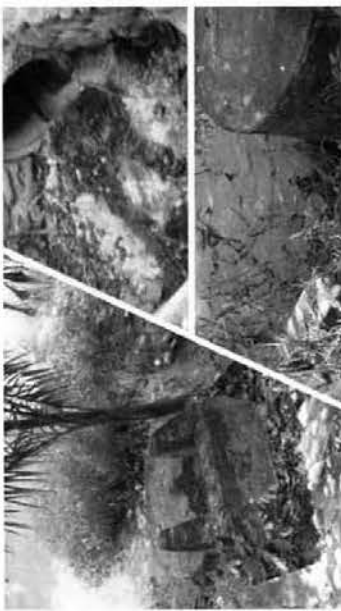
Figura 49.- Aguas residuales con descarga directa a cuerpos de agua.

Ilusiones, El Camalón y La Lima, a pesar de que las tres están al margen principal por el Sistema Estatal de Areas Naturales Protegidas (Figura 49). Por su parte, la industria presente se encontró que también colabora en el proceso de contaminación de cuerpos de agua por fuentes puntuales, especialmente la de origen petrolero con los frecuentes derrames de aceite de los ductos que cruzan el río de La Sierra y el Carrizal (Figura 51). Cabe resaltar que uno de los principales agentes

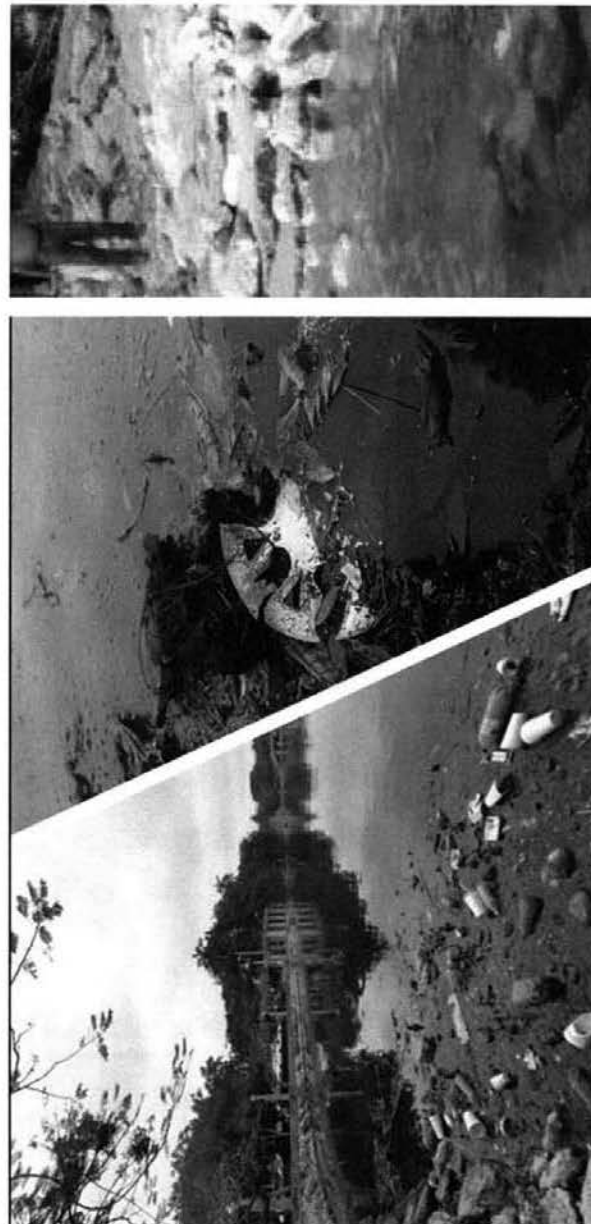
Figura 51. Contaminación por residuos sólidos en la Laguna de las Buitreras y por derrame de petróleo. Fuente: Observatorio, 2023.

Asimismo, se observó que la falta de una adecuada educación ambiental que genere conciencia ambiental en los habitantes, así como un pertinente sistema de recolección de basura contribuye a una mala gestión de los residuos sólidos que no solo contaminan el suelo y los cuerpos de agua (Figura 51), sino que favorecen los problemas de anegamiento al obstaculizar la captación de agua por las coladeras (Figura 52).

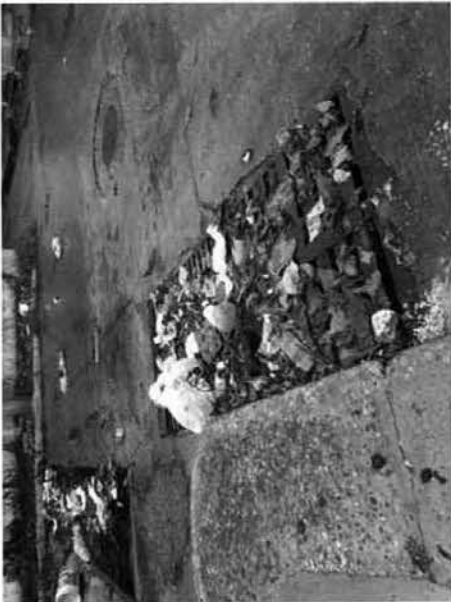
Figura 52.- Residuos sólidos obstruyendo coladeras. Fuente: ICCOM, 2020.

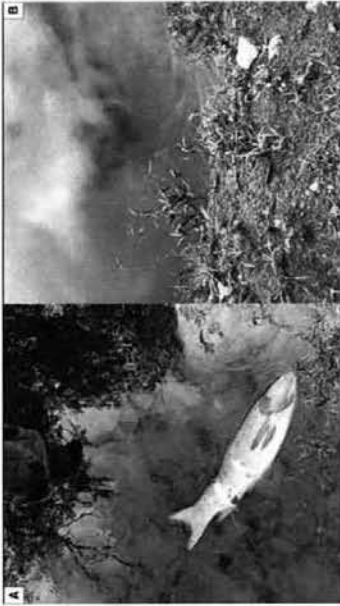
Figura 53.- Contaminación en A) Laguna El Zapirte y B) Laguna El Molino. Fuente: Diario Pesante, 2020.

Finalmente, las prácticas agrícolas, como el uso excesivo de fertilizantes y pesticidas, pueden ocasionar la contaminación de los cuerpos de agua por exceso de nutrientes y productos químicos agrícolas, lo que puede resultar en problemas de eutrofización y dañar la vida acuática (Figura 53) (Vargas et al., 1999).

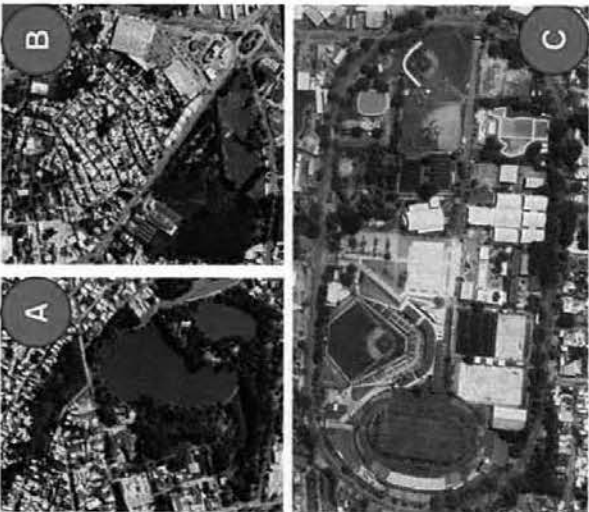
Figura 76. A) Laguna del parque La Pólvera. En la parte norte de la imagen se puede apreciar el vaso  
de captación de la cuneta que funciona como un tanque de sedimentación antes de dirigir su cau-  
dal hacia el río. B) Vaso regulador y campo deportivo Guayabal/Puerto a las instalaciones del Guayabal  
Polanco las oficinas de Seguridad Pública. C) Estadio Olímpico y Parque Camarero 27 de febrero (Fuente de las  
imágenes Google Earth, 2023).

Toda esta zona antiguamente eran cuerpos lagunares y zonas de amortiguamiento de las crecientes del Viejo Mezcalapa que al perder su caudal fueron ocupadas por el desarrollo urbano, por lo que al perder su drenaje natural por la construcción de fraccionamientos y avenidas se hizo necesario el apoyo de cinco cárcamos que ayudan a drenar el agua que escurre de las zonas altas del distrito (Figura 76).

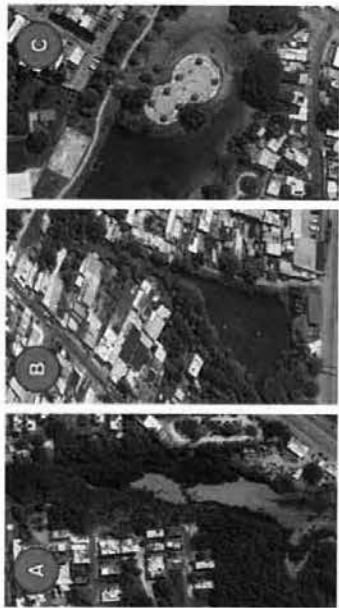
Figura 79.- A) Salida de la columna de la calle Cristóbal Colón hacia el pedregal Carlos Pellicer, el drenaje de la zona independiente para invertir al drenaje de la zona. B) Parque recreativo del valle regador de Tamulit en la calle Marcelino García Barragán. Fuente de las imágenes Google Earth (2023).

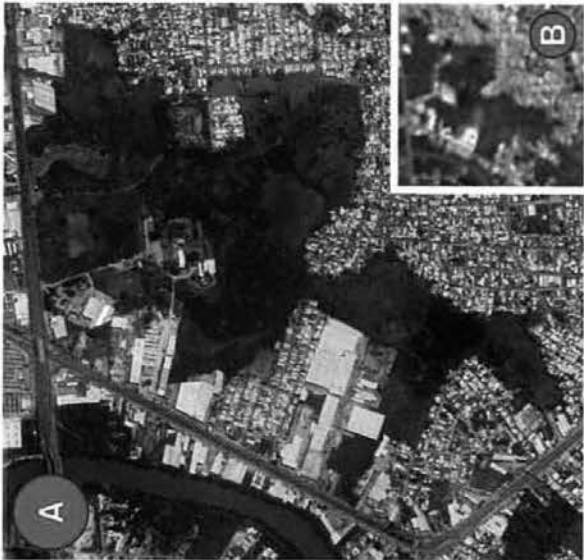
Figura 80.- A) Imagen actual (2023) de la laguna el Espino, al sur de la zona independiente. B) Imagen de la laguna el Espino, al sur de la zona independiente, en la ciudad de la imagen se puede apreciar el crecimiento urbano de la zona y como este ha disminuido la extensión de ésta. Fuente de las imágenes Google Earth (2023 y 1995).

Figura 80.- A) Imagen actual (2023) de la laguna El Espejo. B) Imagen de la Laguna El Espejo del 1985. A pesar de la diferencia en la calidad de la imagen se puede apreciar el crecimiento urbano de la zona y como este ha disminuido la extensión de esta. Fuente de las imágenes: Google Earth (2023 y 1985).

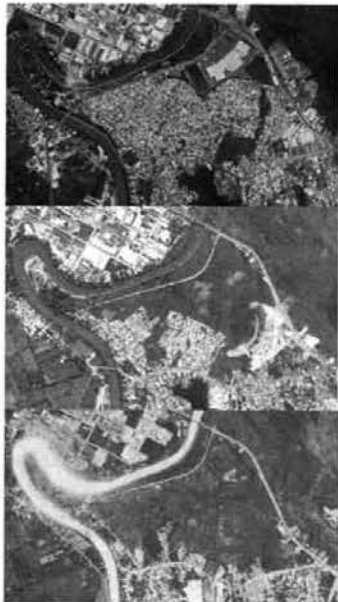
Figura 92.- En la figura se muestran tres periodos diferentes 1984, 2000 y 2022. En la secuencia se observa perfectamente el crecimiento de la zona de Anegamiento, Inundación y Anegamiento y Anegamiento y Anegamiento sobre zonas inundables (Google, 2022; INEGI, 1984, 2000).

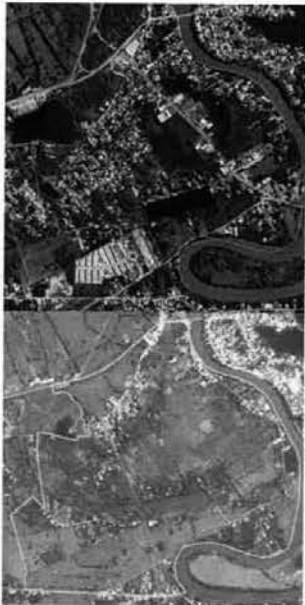
Figura 93.- La zona norte del distrito ha experimentado un crecimiento importante en los últimos años. A la izquierda podemos ver esta zona del distrito en el año 2000 y en el 2022 (Google, 2022; INEGI, 2000). En la secuencia se aprecia el crecimiento en esta zona.

Una situación similar está ocurriendo en la zona norte del municipio, donde se están construyendo diferentes asentamientos humanos que naturalmente retienen el agua (Figura 93). Si bien con la protección de la compuerta El Matayo, no es probable que se inunden estas zonas, es probable que al presentarse lluvias intensas puedan ocurrir problemas de anegamiento por falta de drenaje natural en caso de no planear y construir los sistemas de drenaje adecuados (Figura 94).

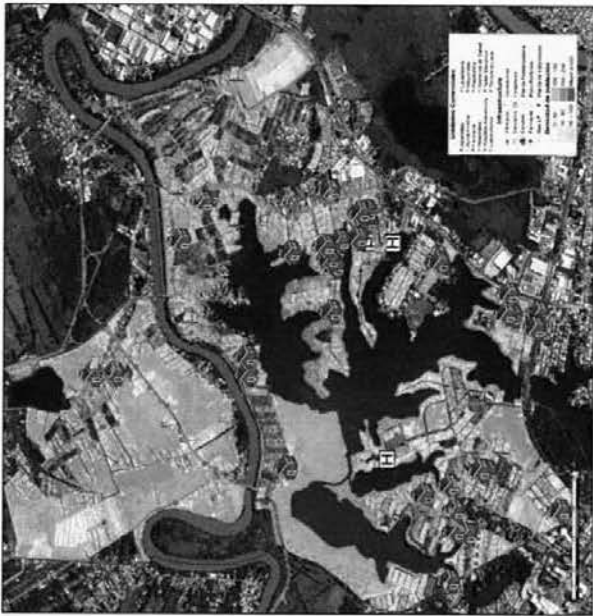
Figura 96.- Peligros antropogénicos del Distrito seis.  
Laguna de las Ilusiones. Fuente: Elaboración propia.

condenante, lo que representan una fuente de combustible para la propagación de un incendio. Estos establecimientos en conjunto con los sitios de almacenamiento de tiendas de autoservicios y los distribuidores mayoristas son sitios con potencial para el inicio de un incendio en este distrito (figura 96).

Por su parte los 56 talleres ubicados en la zona también representan una fuente potencial de contaminación ya que parte de los solventes, lubricantes y combustibles que se derraman durante su operación pueden ser arrastrados al drenaje público o si caen sobre suelo desnudo también pueden contaminarlo, por lo que deben contar con servicios para el reciclado y disposición final de lubricantes, grasas y solventes para evitar su traslado a los sistemas de drenaje público (figura 96).

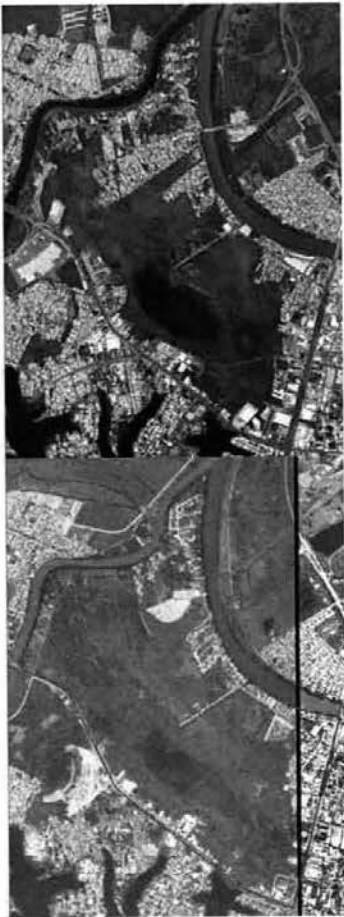
Figura 97: Distrito 7. Casa Blanca. Comparativo de una fotografía área de 1984 y una imagen de satélite de 2012. En estas se aprecia el crecimiento de la zona urbana, y la variación del cuerpo de agua de la laguna "el Negro". Fuente: Google, 2022.

Actualmente la zona de la laguna se encuentra temporalmente bloqueada en su desarrollo por encontrarse en un litigio entre particulares e instituciones gubernamentales, por lo que su ocupación por desarrollos inmobiliarios o por nuevos centros comerciales se ha visto lento en comparación de otros distritos. Aun así, en los últimos años se construyeron el hospital de zona del IMSS y la Unidad deportiva de la universidad estatal (Figura 97).

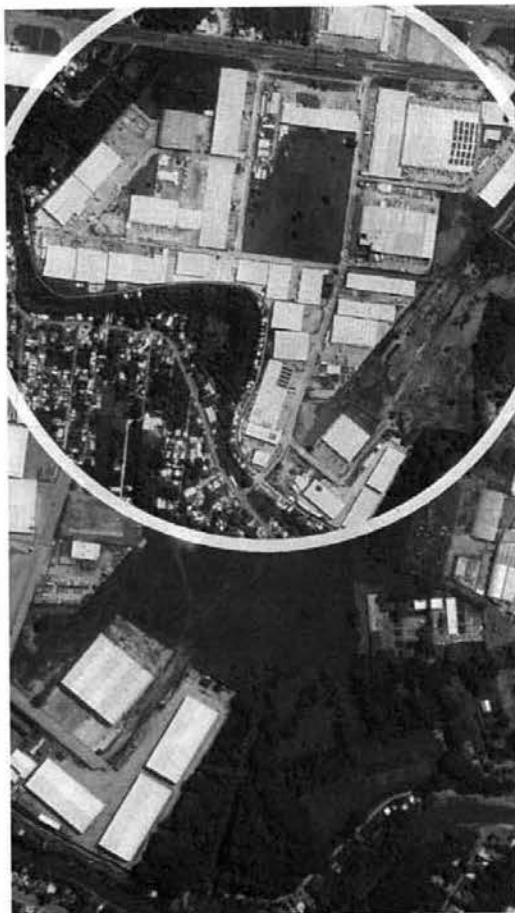
Figura 102.- A la izquierda se aprecia la zona inundable detrás del CHESET y a la derecha las áreas inundables en la zona norte del distrito. Fuente de la información: SIGAR Com. (2022)

De acuerdo con los modelos de simulación realizados para este distrito, los posibles ensucamientos se localizan hacia la parte trasera del Centro de Residencia Social del distrito de Tabasco y hacia la zona norte del distrito en un área que aún no ha sido construida (Figura 102). Por lo tanto, los modelos de riesgo no presentan datos (Figura 103 y 104).

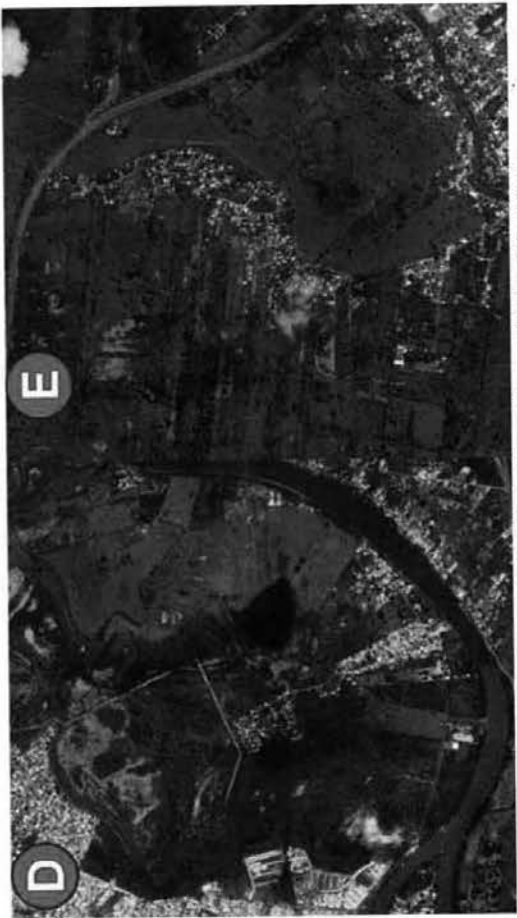
Figura 107.- D) Zona inundable al sur del distrito Cd. Ixmiquilte al sur del distrito Cd. Ixmiquilte al norte del distrito. Fuente: (Google, 2022).

Las zonas E (al norte) y D (al sur) de la Figura 106  
y 107, son zonas bajas inundables que acumulan  
parte importante de agua de las precipitaciones ya  
que no tiene un drenaje natural. Para el caso del  
área D, su zona de escurrimiento natural es hacia  
el centro del vaso y la construcción de la carretera  
bordo sobre la margen izquierda del río Carrizal  
limita el desahío de agua (Figura 107).

seramente afectada en temporada de lluvias por el insumiento y en temporada de secas con las quemadas de pastizales y humedales (Figura 107).

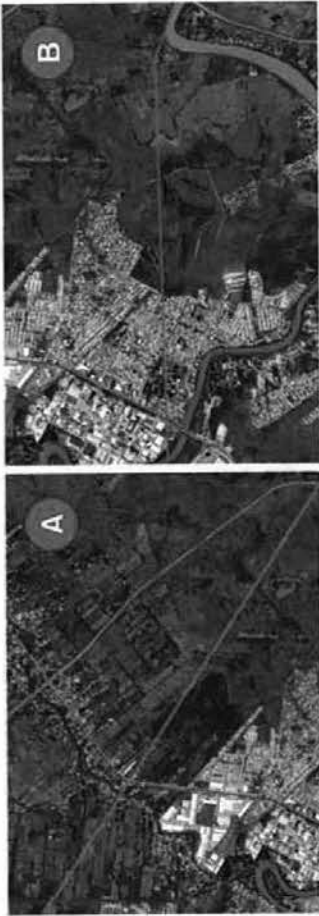
Figura 110. - Ductos de PEMEX que cruzan por el distrito 9. A) Ducto de aceite y ducto de gas amargo fuera de operación. B) Ducto de gas operado por CENAGAS en operación. Datos de ubicación y contenido obtenidos de SENER (SENER | Sistema de Información Energética, 2023). Imagen de Google Earth (2022).

Mención especial requiere el paso de tres líneas de ductos en por el distrito (Figura 110). La primera (A) contiene dos líneas de ductos. Una de conducción de aceite y una segunda que conduce gas amargo. De acuerdo con los datos de Secretaría de Energía (SENER), ambos se encuentran fuera de operación. Una tercera línea atraviesa la zona sur, justo por la zona más poblada. Esta línea conduce gas y es operada por CENAGAS. Los datos obtenidos del portal de la SENER no indican presión de operación, diámetro del tubo, ni la ubicación exacta.

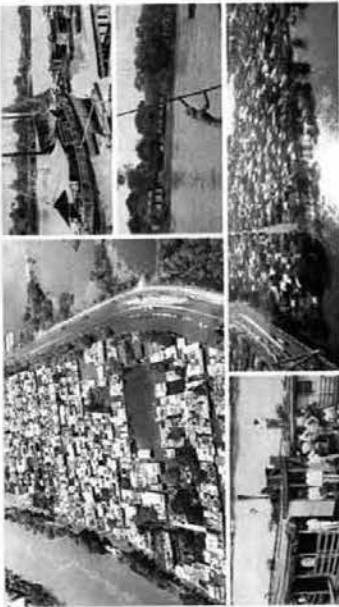
Figura 112.- Aerial view of the Las Gaviotas area, showing the urban layout and the river. The text describes the area's history and its role in the city's development.

la ciudad, ya que durante algunos años se fueron construyendo diferentes bordos de protección contra las inundaciones que se han utilizado como vías de comunicación (Figura 112).

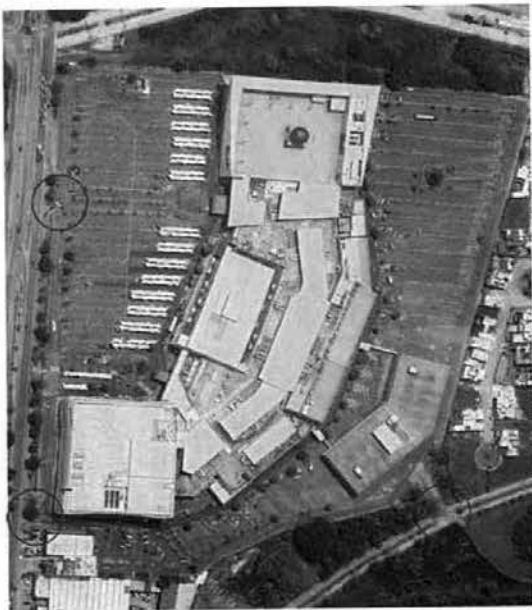
Figura 121: Vista aérea de la plaza Altabrisa. Centro se aprecia en el centro de la imagen. La zona de mayor actividad comercial se encuentra en la zona de la plaza Altabrisa, con el número 2 tiene varios años que esta cerrada por lo que todo el tráfico se canaliza a través de las avenidas con el número 1 y 3. Fuente: del Ins Imaginor. (Imaginor, 2022)

Al respecto cabe resaltar que tanto la Plaza Altabrisa como la tienda de auto servicio Costco tienen un pésmo diseño en el flujo vial de sus estacionamientos que no favorece el desarrollo de estos en caso de que se presente un evento que ponga en riesgo a la población (Figura 121, 122 y 123).

estacionamiento por lo que en caso de un siniestro puede presentarse un accidente que afecte a la ciudadanía (Figura 121 y 122).

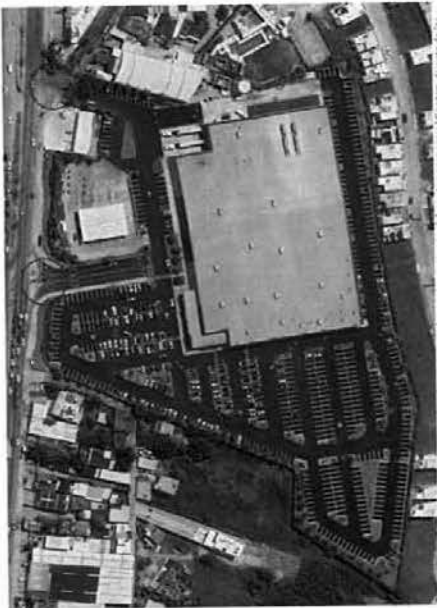
Figura 123. En la imagen se aprecian los usos al estacionamiento del centro comercial Costco. (Fuente: de las imágenes (Google, 2022).

populadand comercial Costco agregó el servicio de venta de combustible (magna y premium) lo que ha causado un gran impacto en el flujo vehicular que utiliza las instalaciones (Figura 123 y 124).

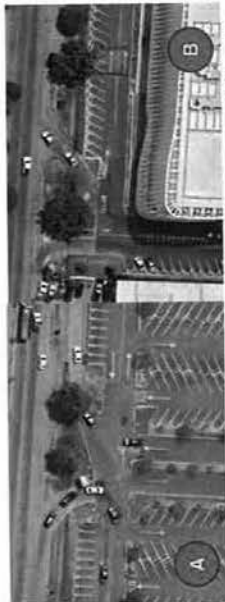
Figura 122. En esta imagen se aprecia el detalle de los accesos vigentes. En primer lugar, se encuentra la mancha con la letra A y que es el acceso - salida central. En esta se presenta la dificultad de entrar al formar un cruce con el acceso y los vehículos que buscan la salida y en segundo sitio, no menos importante el conflicto a la salida sobre todo de los vehículos que vienen del lado oriental en contravento de la avenida principal. (Fuente: Google Earth, 2022).

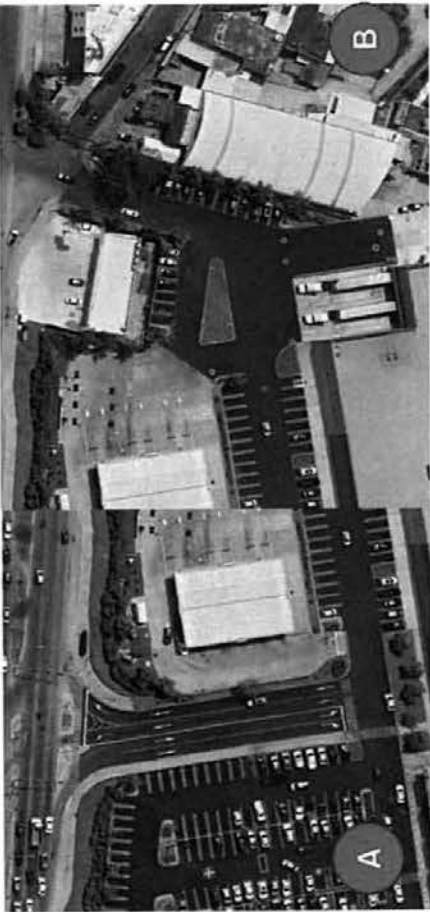
Figura 124. Detalle de los accesos y salidas de Centro. Fuente de los imágenes: Google, 2022

El problema se presenta principalmente en la entrada - salida realizada con el número 1. Esta es la salida más popular porque permite dirigir el vehículo hacia ambos lados del periférico (Figura 124).

En la figura A, se puede apreciar que la salida del periférico hacia la izquierda requiere de una maniobra para liberar el flujo del periférico. Esto ocasiona que se formen largas filas de vehículos esperando salir, lo que afecta la circulación en el inicio de la rampa.

de salida. En tanto que la salida B, tiene que esperar el tiempo que tarda la salida A y esperar espacio ante el flujo de los vehículos que avanzan por la carretera a Curihuan (Figura 124).

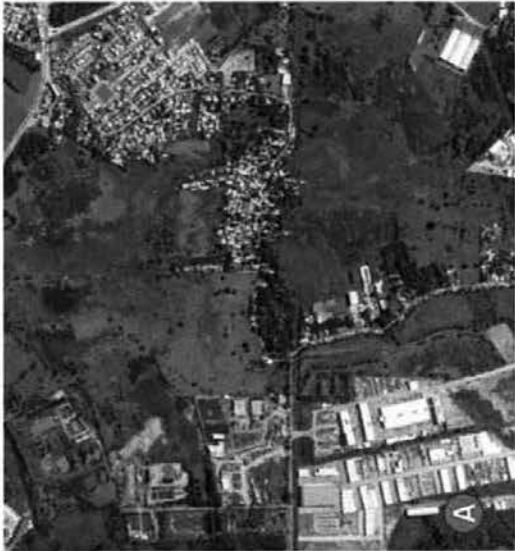
Figura 125.- A) Zona inundable ubicada entre el Parque Losal y la parte trasera de Olimpia XXI. B) Zona inundable ubicada en la zona media del distrito a un conado del centro de distribución de combustible de PEMEX. C) Zona inundable en la porción sur del distrito a un conado del muelle Litoral Plaza, Avener (Google, 2022)

Desde la construcción de la compuerta El Macayo, la amenaza por inundaciones en el distrito es prácticamente nula. No obstante, los modelos muestran una gran zona de extensión de la mancha de agua, principalmente al sur del distrito provocada por el negamiento de la zona que se debe principalmente a que se ha cortado y modificado el drenaje natural debido a la construcción de los bordos, carreteras y rellenos de construcciones (Figura 125 y 126).

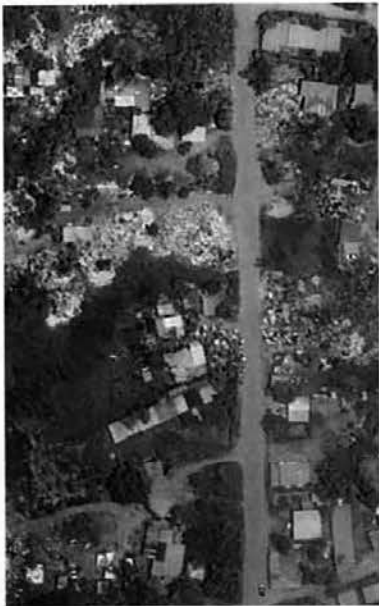
Figura 129. Una de las actividades más contaminantes de la zona es la separación y almacenamiento de residuos sólidos. La actividad contamina los cuerpos de agua superficiales y los subterráneos a través de los basureros ilegales.

la basura para retirar objetos como cartón y plásticos que pueden comercializarse. El problema estriba en que acumulan parte de esos residuos a ciego abierto, manteniendo el problema de contaminación de los cuerpos de agua superficiales y subterráneos (Figura 129).
